Inspección de tubos e intercambiadores de calor mediante APRIS

Escrito por Mr. Vignesh Sivanandam
Traducido por Ricardo Ferrer-Dalmau

Ferrer-Dalmau NDT

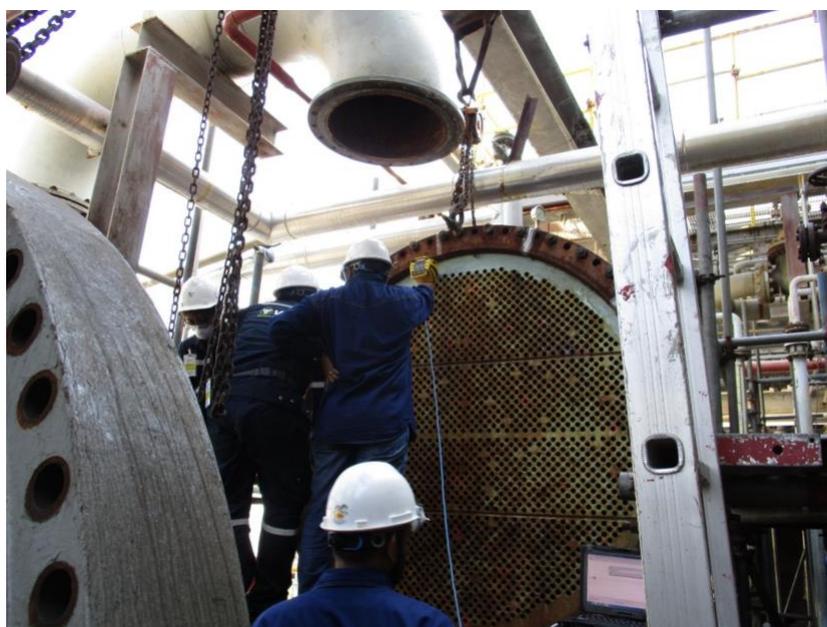
Figure 2: APRIS

Un sistema APR práctico requiere de un transductor para crear el pulso y un micrófono que mida este pulso y los reflejos resultantes. El primer desafío para crear APRIS fue **reducir su tamaño**. Esto consistió principalmente en reducir los tubos fuente a 20 cm cada uno. Por lo tanto, todo el conjunto de transductores, micrófonos y tubos fuente podría instalarse en una sonda de mano, como se muestra en la fotografía de la Figura 2. Todos los componentes electrónicos relacionados con la síntesis del pulso, amplificación, captura y análisis de los resultados, fueron instalados en una unidad separada.

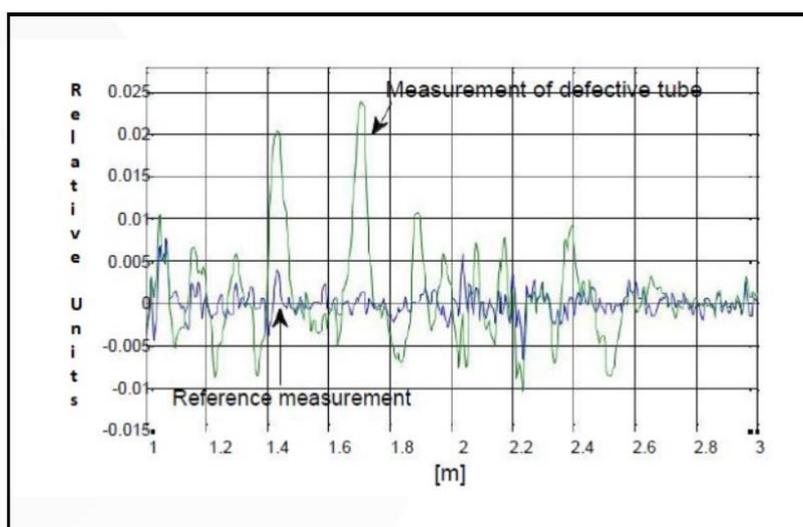
La noche siguiente se inspeccionaron los tubos del cuadrante sospechoso mediante APRIS. A pesar que la turbina estaba en funcionamiento y había un alto ruido de fondo, las pruebas se pudieron llevar a cabo con resultados positivos. La inspección se llevó a cabo de manera rápida y se encontraron 6 tubos con indicaciones de posibles fugas y acumulación de suciedad. En la siguiente figura se muestra la señal de uno de esos tubos.

FIG 6. Segmento de uno de los tubos

Los 6 tubos fueron taponados y se pudo volver a trabajar con el cuadrante sellado con un 15% de incremento en la producción.

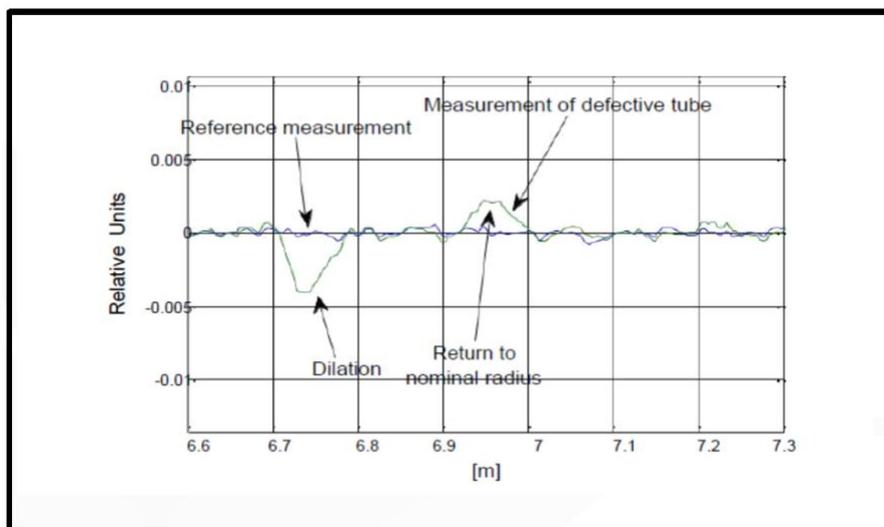
Figure 9.

Finalmente, apareció un patrón interesante de degradación del tubo de pared en un área del condensador. La mayoría de los 80 tubos encontrados en las columnas 35 a 43 presentaron una de estas dos indicaciones: un aumento local en la sección transversal, que indica picaduras, o un aumento de la sección transversal en aproximadamente el último medio metro del tubo, en promedio. Las Figuras 9 y 10 muestran una medida cada una.
